# Hitsauksesta miljoonavahingot Hollmingin telakalla Raumalla

Telakan suurlohkohallin palo Raumalla työllisti alueen palokunnat tammikuun 27. päivänä. Palo sai alkunsa hitsauksesta kun hallin matalan osan katolta oltiin rakentamassa kierreporrasta korkeamman halliosan katolle.

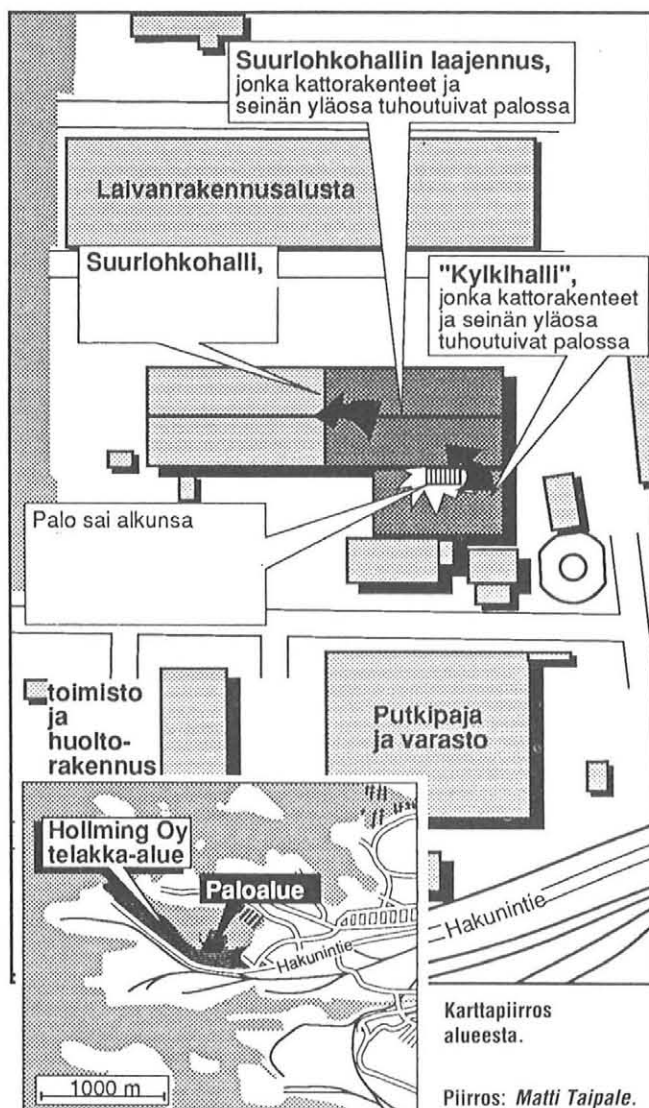
Palon levitessä suurlohkohallin seinää pitkin ylös katolle päätettiin, että katolle raivataan katkaisulinja. P3:n johdolla katolle pyrittiin ensin nostolavalla. Rakennuksen korkeus, 29 metriä, oli kuitenkin yli pa-

lailaitoksen ja samoin paikalle tilatun yksityisen nostolavan ulottuvuuden = 25 metriä. Myöskään sisäpuolitse katolle olevaa pitkää hankalaa reittiä ei voinut enää käyttää.
