Tutkintaselostus

4/1995

Kuhmoisten hotellipalo 23.12.1995

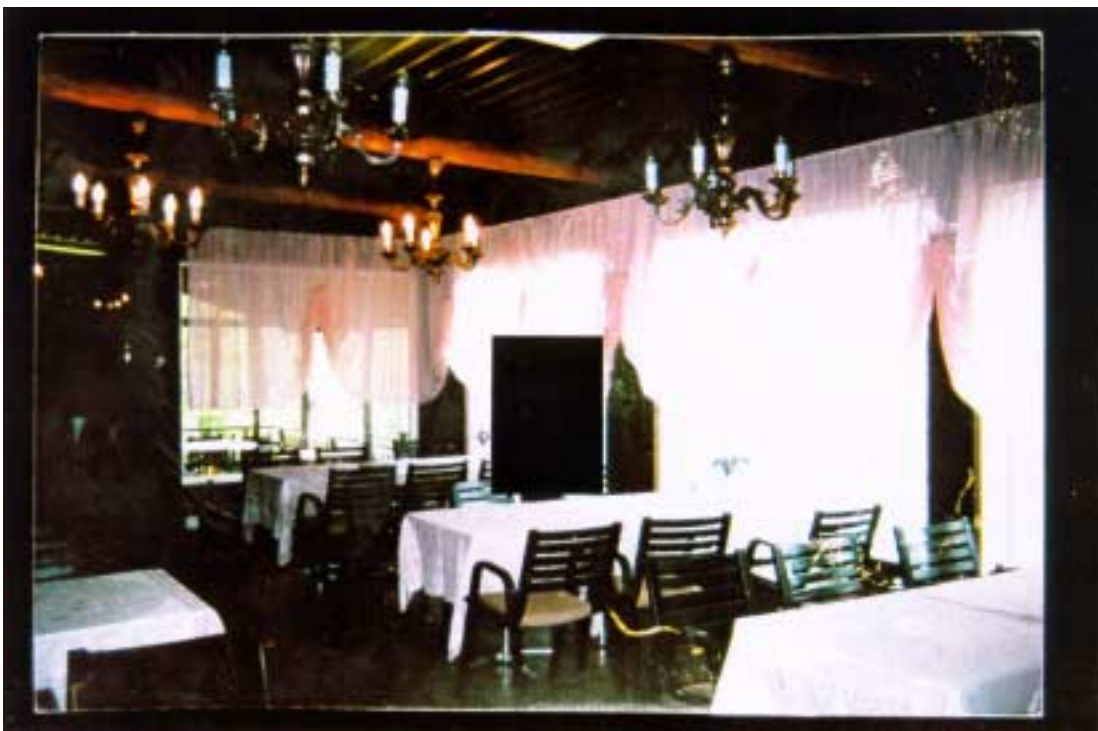
1995 otettu valokuva ravintolasalin sisustuksesta järven puoleisella seinustalla (länsisivu) kuvattuna sisääntuloaulan suunnasta.

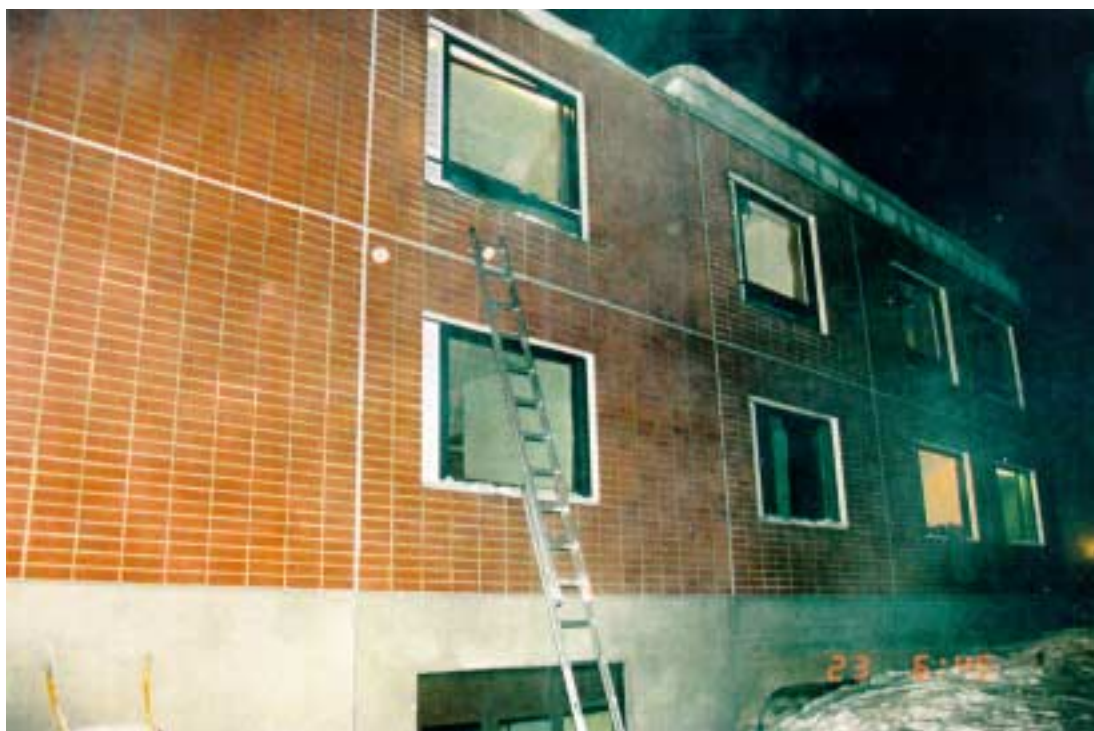
Uuden majoitusosan järven puoleinen sivu (länsisivu) 23.12.1995 klo 06.46. Tikkaat ovat nojallaan kellariin johtavassa ajoluiskassa yläkerran kulmahuoneen (huone 20) kohdalla.

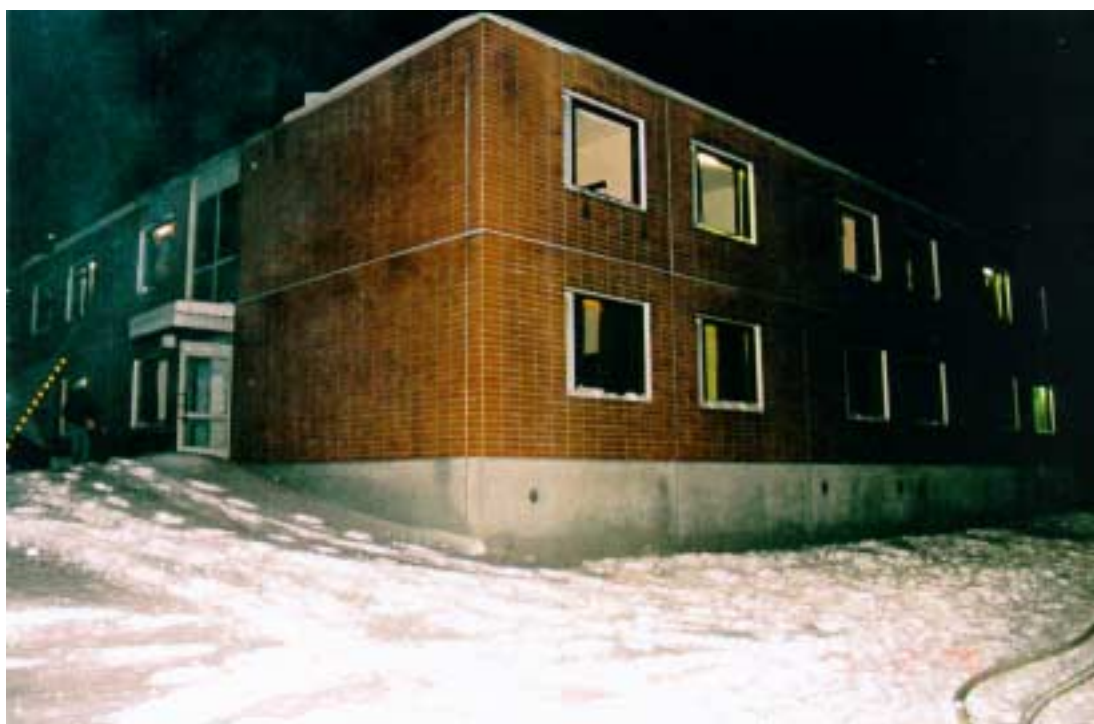
Uuden majoitusosan pohjoispäätty oikealla ja itäsivu (tien puoli) vasemmalla, jossa erotuu uuteen majoitusosaan johtava ulko-ovi.

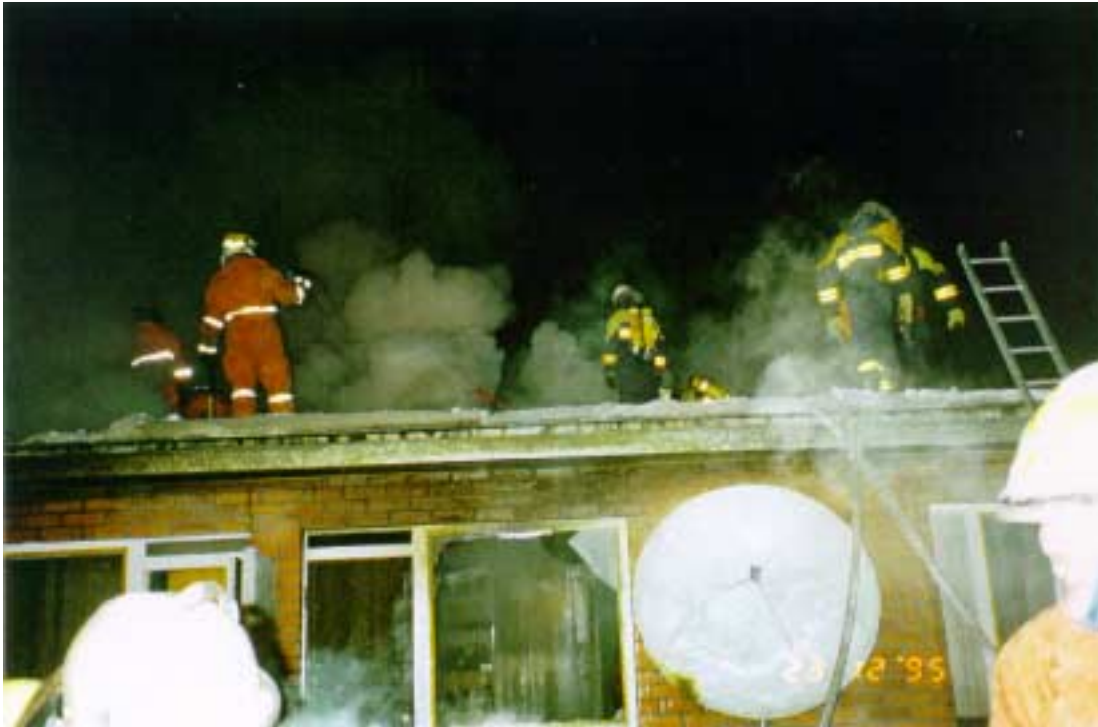
Tulipalon rajausta 23.12.1995 n. klo 04.45 vanhan majoitusosan katolla huoneen 6 kohdalla.

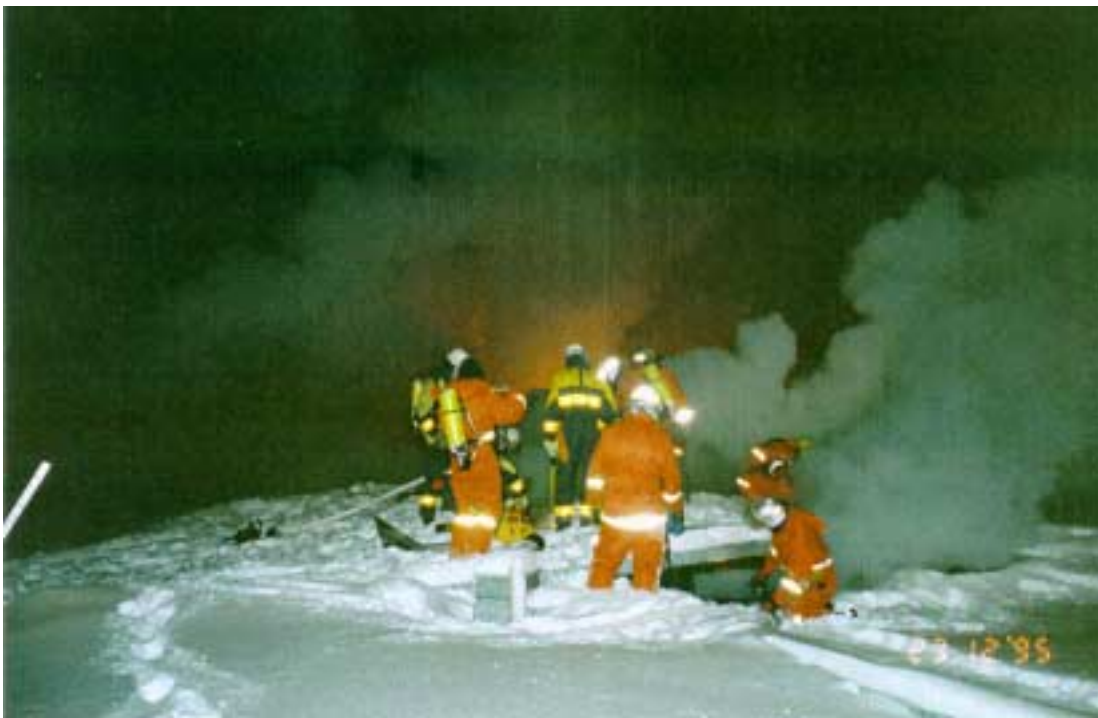
Tulipalon sammuttamista hotellin asuinosaan katolla 23.12.1995 n. klo 04.45.

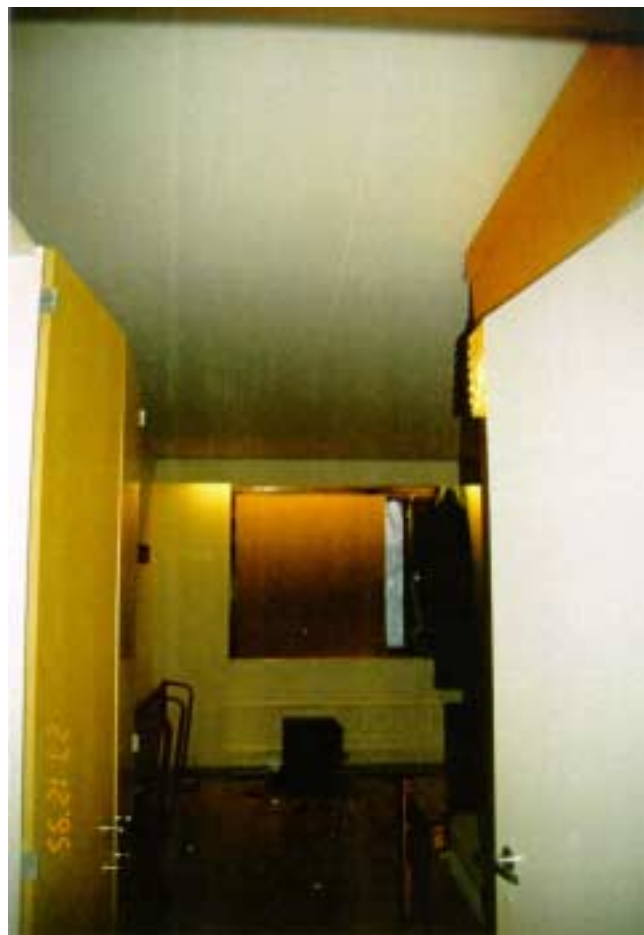
Uuden majoitusosan huoneet eivät vaurioituneet palossa, mutta joidenkin huoneiden lukot ja ikkunat jouduttiin rikkomaan pelastustyön aikana.

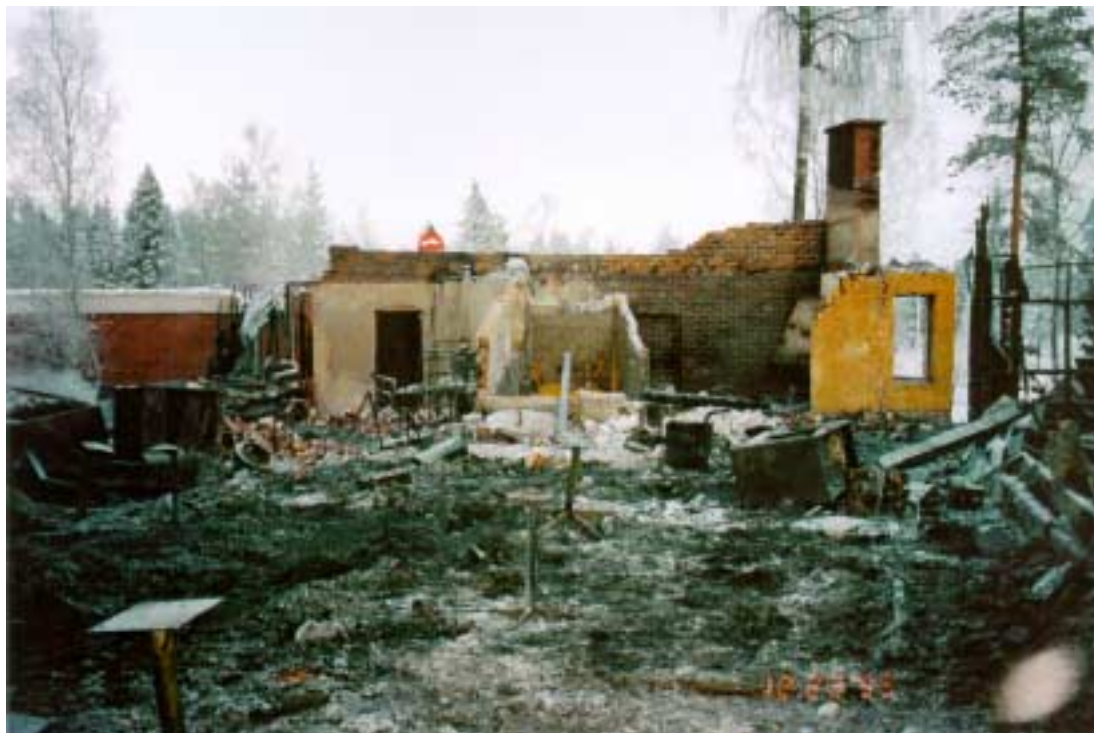
Tuhoutunut ravintola kuvattuna salin suunnasta sisääntuloaulan suuntaan, joka on sijainnut keltaisen tiiliseinän kohdalla.
