## SOK:n Vaajakosken Tehtaiden lastulevytehtaan suurpalo 21. 5. 1966

SOK:n Vaajakosken Tehtaiden lastulevytehtaan kuivamossa syttyi 21. 5. 1966 noin klo 13 palo, joka sammutusvaiheen aikana tapahtuneiden pölyhumahdusten ja -räjähdysten vuoksi laajeni suurpaloksi. Lastulevytehtaan puristinosasto, kuivaamo ja kuorimo paloivat koneistoinen. Tehdastilaa tuhoutui yhteensä 23 074 m<sup>3</sup>. Palovahingot ovat noin 4,3 miljoonaa markkaa, minkä lisäksi koituvat huomattavan suuret keskeytysvahingot. Pölyhumahdusten ja -räjähdysten seurauksena kuoli kaksi työntekijää, joista toinen osallistui sammutukseen. Lisäksi loukkaantui pahoin yhdeksän henkilöä. Loukkaantuneiden joukossa olivat kaikki paikalle palon alkuvaiheessa hälytetyt viisi palomiestä. Räjähdysmäisesti levinneen palon sammutusta vaikeutti palomiesten loukkaantuminen, sprinklerlaitoksen vaurioituminen ja palopostiverkoston vedenpaineen aleneminen. Sammutuksessa tapahtuneesta noin 15 minuutin katkosta huolimatta onnistuttiin estämään palon leveneminen arvokkaaseen valmisteverastoon. Työntekijät saivat ajoissa

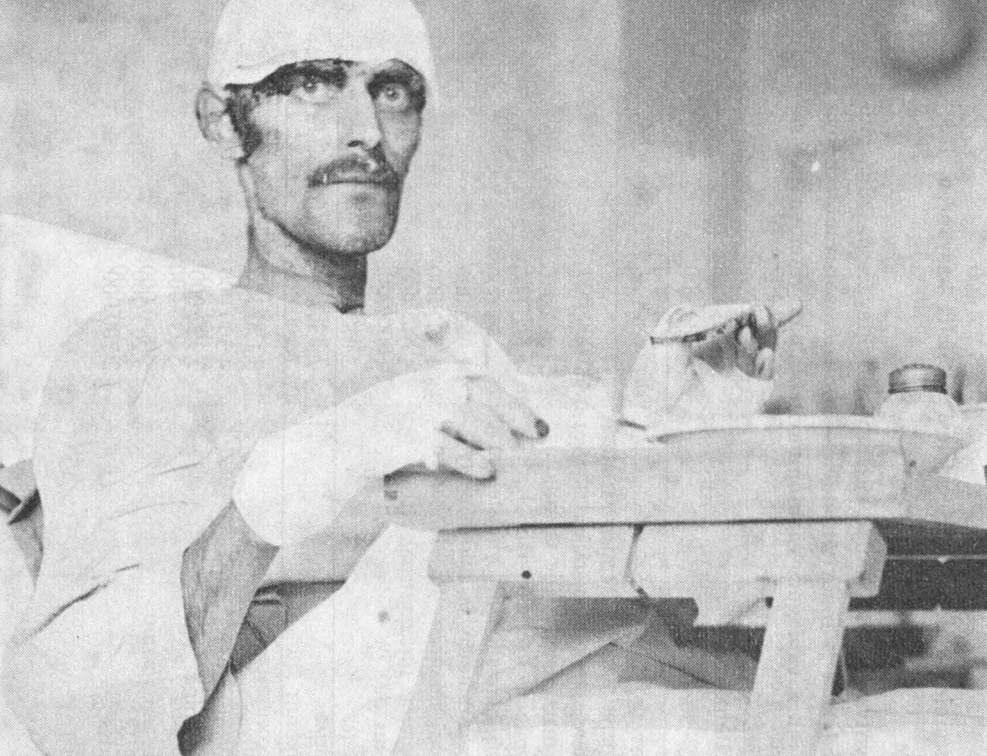
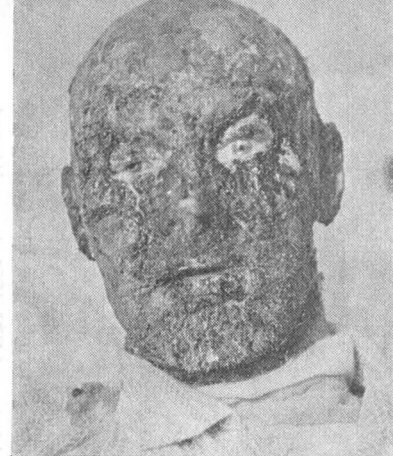
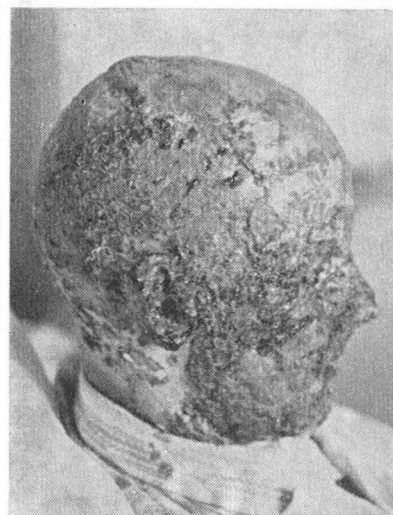
Oheiset kuvat esittävät palopäällikkö E. A. Saloa, joka sai vakavia palovammoja SOK:n Vaajakosken Tehtaiden lastulevytehtaan palossa. Viereiset kuvat on otettu noin kaksi viikkoa palon jälkeen ja yllä oleva kuva kuukautta myöhemmin. Palopäällikkö Salon paraneminen edistyy nyt tyydyttävästi, vaikka jalkojen kohtalosta ollaankin vielä epävarmoja.
