# BORE II paloi Aurajoen laiturissa Turussa

Vt. apulaispalopäällikkö  
P. S. Turjas

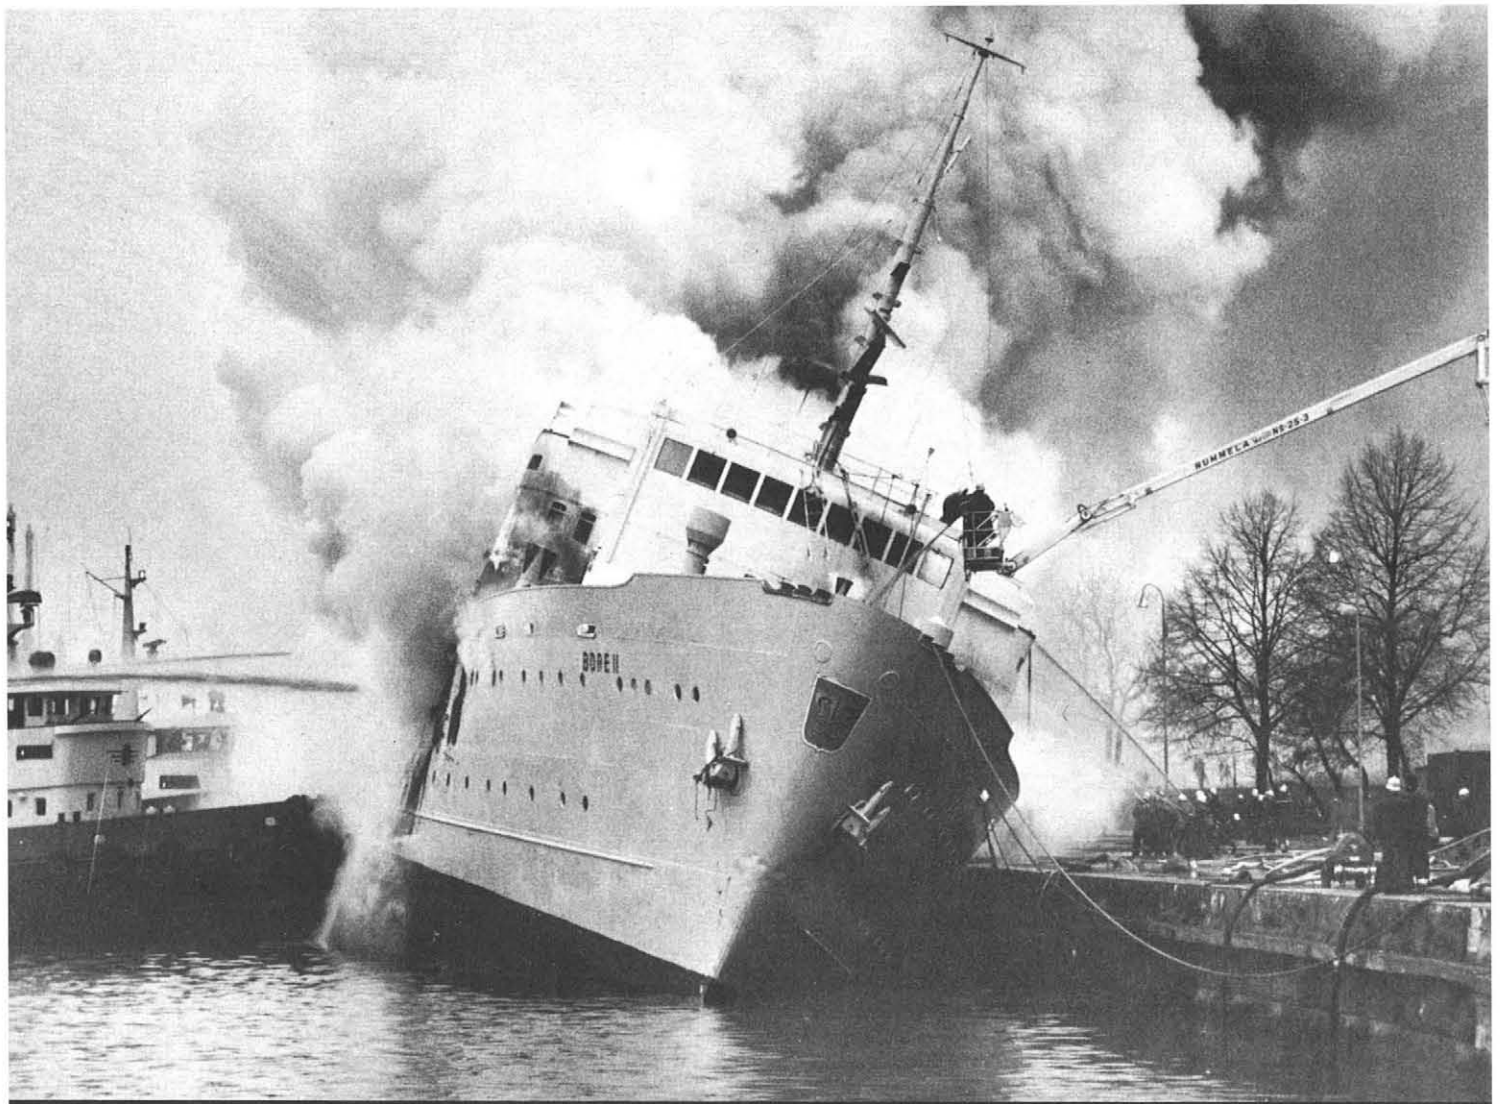
Palo oli laivan keskiosassa konehuoneen yhteydessä olevassa kattilahuoneessa, jonne päästiin ainoastaan laivan joenpuoleiselta sivulta johtavasta ovesta. Potkuritunnelia pitkin olisi myös ollut mahdollisuus päästä laivan konehuoneeseen, mutta jo alkuvaiheessa oli tätä kulkutietä pidettävä liian vaarallisena. Pääpaloaseman yksiköt selvittivät 2 matalapainesumua sekä hetken kuluttua kevytvaahdotuksen konehuoneen kautta kattilahuoneeseen. Tätä selvitystä oli edeltänyt karkimiesten suorittama tiedustelu ko. tiloissa.

Suorittamassani yleistiedustelussa totesin, että palo oli leviämässä matkustajatiloihin kaikilla kolmella varsinaisella kannella. Tämä oli todettavissa savun muodostuksesta näissä tiloissa sekä seinäverhouksien voimakkaasta kuumenemisestä, vaikka avopaloa ei vielä esiintynyt. Kattilahuoneen tuuletuskanavat johtivat läpi laivan keskiosan piippuun. Laivan ylimmällä kannella paloi savupiipun etuosan kohdalla hytti- ym. rakenteita.

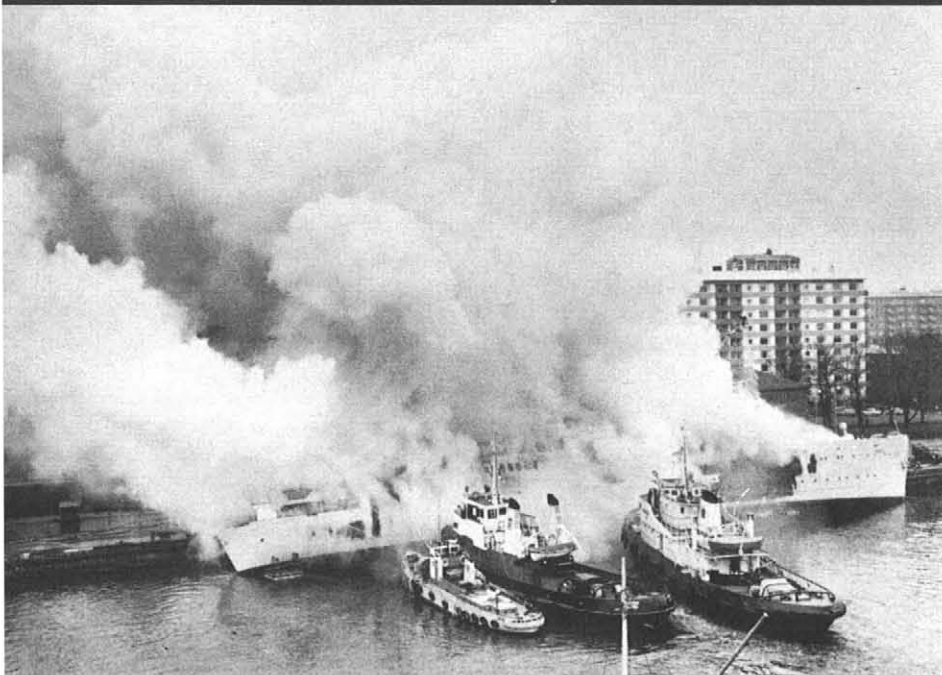
Turun Palolaitoksen hälytyskeskus rekisteröi 1973-11-03 klo 2.49 ilmoituksen Bore II:sta, jossa ilmoitettiin laivan konehuoneen olevan tullessa. Laiva oli Aurajoessa lähellä Martin siltaa, jonne pääpaloasemalta on neljän korttelin matka. Hälytyskeskus lähetti pääpaloaseman I -lähdön sekä Artukaisten yksikön.
