# Jokelan junaturma käynnisti mittavat pelastustoimet

# Suuri ylinopeus sakeassa sumussa teki Jokelan juna-turmasta väistämättömän

**Onnettomuusjunassa Tuusulan Jokelassa 21.4. 1996 oli 144 ihmistä. Heistä neljä menehtyi: veturinkuljettaja, veturissa ollut miesmatkustaja ja kaksi junan toisen päivävaunun miesmatkustajaa (Pt 4/96).**  
**Onnettomuuden syynä oli erittäin suuri ylinopeus ratatyöalueella sivulle johtavaan vaihteeseen ajettaessa.**

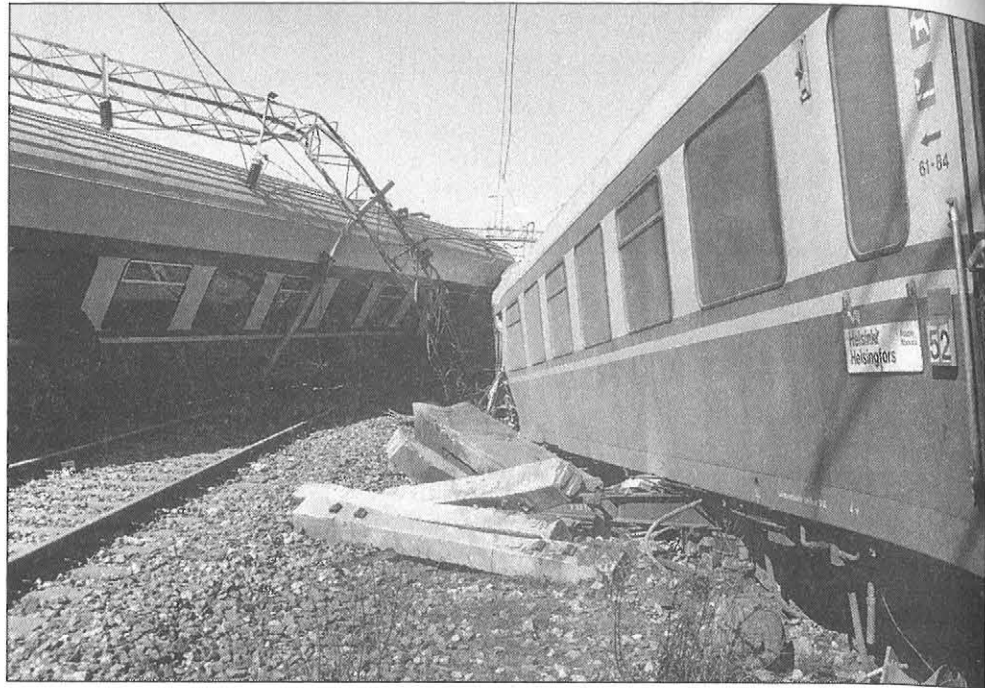
Oikealla 1. päivävaunu, vasemmalla ravintolavaunu. Ajojohtimet ja niiden kannatinyliväät murskautuivat osin vaunujen päälle. Virta katkesi kuitenkin välittömästi, eikä lisävahinkoja tapahtunut.

turi ei törmännyt mihinkään, se sivulle pyörähtäessään heitti ensimmäisen päivävaunun ohitse sen sillä seurauksella, että toinen päivävaunu iskeytyi kylki edellä veturin keulaosaa vasten. Turmassa surmansa saaneet kaksi matkustajaa ja vaikeammin loukkaantuneet olivat tässä vaunussa. Surmansa sai myös veturinkuljettaja ja hänen kanssaan ohjaamossa ollut matkustaja.

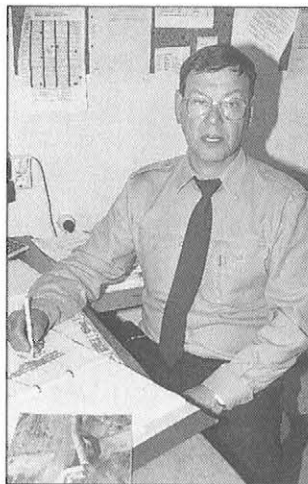
Järvenpään palomestari Reino Kanerva toimi pelastustoimien yleisjohtajana. Välittömässä komennossaan hänellä oli enimmillään 117 palo- ja pelastustoimen henkilöä.

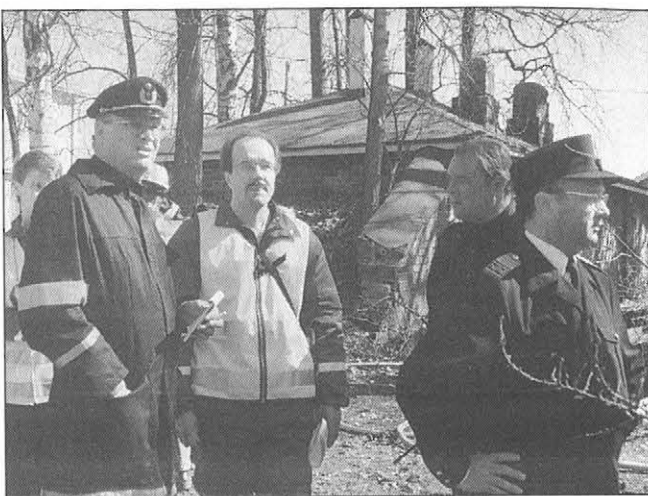
Onnettomuutta tutkimaan asetettiin oikeusministeriön asettama ja valtioneuvoston nimittämä tutkijalautakunta, jossa pelastusalan edustajana on Hämeenlinnan palopäällikkö Jouko Allinienmi (vas.). Keskellä lääkäintoimia paikalla johtanut apulaisyllilääkäri Juha Hahl vierellään aluepalopäällikkö Matti Latosuo ja ministeriön pelastusylijohtaja Pentti Partanen.

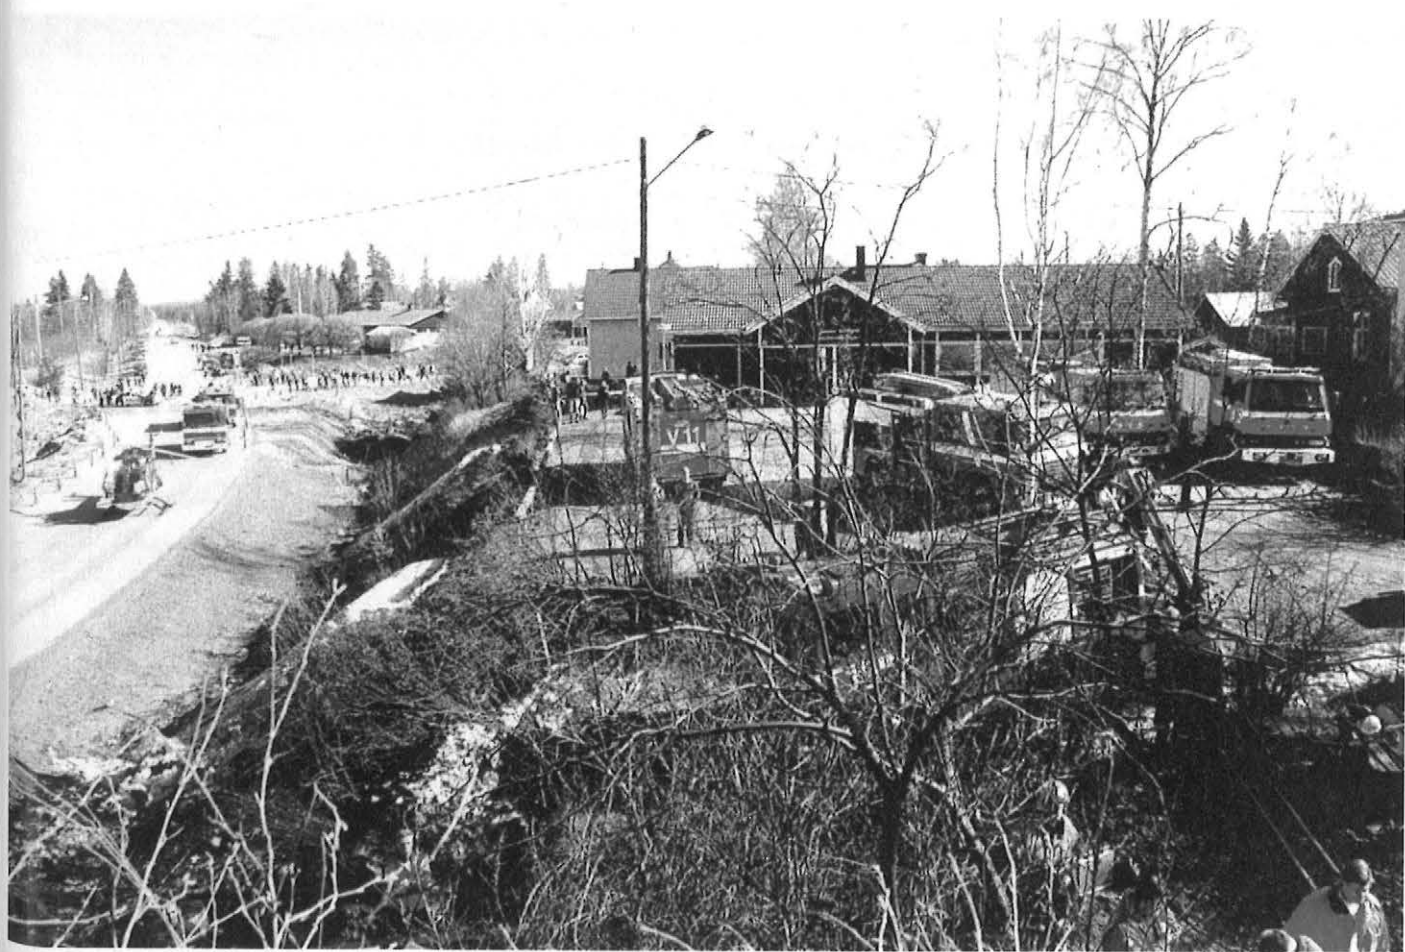
Onnettomuuden pelastustyöt sujuivat ripeästi. Onnettomuus tapahtui paikassa, josta oli hyvät yhteydet alueen sairaaloihin. Kuljetus- ja raivauskalustoa oli paikalla riittävästi. Medi-Heli -pelastushelikopteri on valmis kuljettamaan viimeistä potilasta. Eristetyn alueen laajuus näkyy veturin päältä otetusta kuvasta.

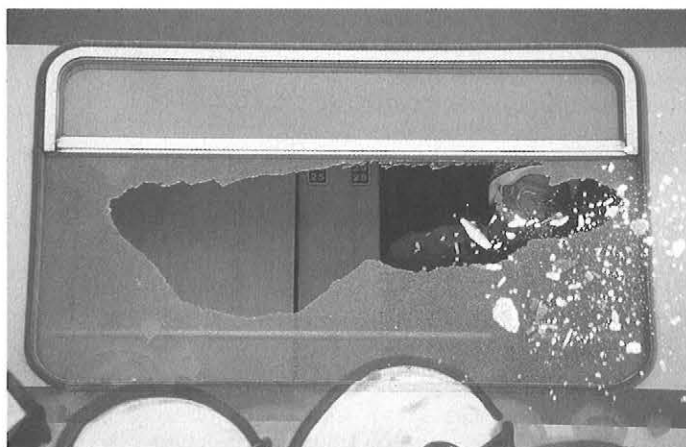
Savun täyttämästä junavaunusta pelastautuessa ongelmia aiheutui ikkunoiden rikkomisessa. Siihen tarkoitettu pikku vasara on käytännössä ainoa helppo keino rikkoa ikkuna. Vasarat saattavat usein hävitä, eikä niitä pyritä erityisen tehokkaasti korvaamaan uusilla, koska ne hyvin nopeasti häviävät uudestaan. Kuvat: Jyrki Vesa.

ta tuuletustilannetta Kokeen alkuvaiheessa hyttien ja käytävän lämpötilat olivat alhaisia. Palo kuitenkin voimistui ja lämpötilat nousivat hytissä. Sen ovi paloi puhki noin 22 minuutissa, jonka jälkeen tuli levisi nopeasti käytävässä. Palo ei levinnyt ilmastointikanavien kautta. Sytytetyn hytin viereiseen hyttiin kertyi vaunun palavissa osissa herkästi syttyviä palokaasuja. Ne syttyivät ikkunan tahallisen rikkomisen jälkeen 37 minuutin kuluttua kokeen alusta.

Häikäpitoisuus nousi yli 5000 ppm:n puolessatoista minuutissa. Tämä arvo on ihmisille hengenvaarallinen.
