# Rahtilaiva Sallan tulipalo

Palopäällikkö Jyrki Karppala

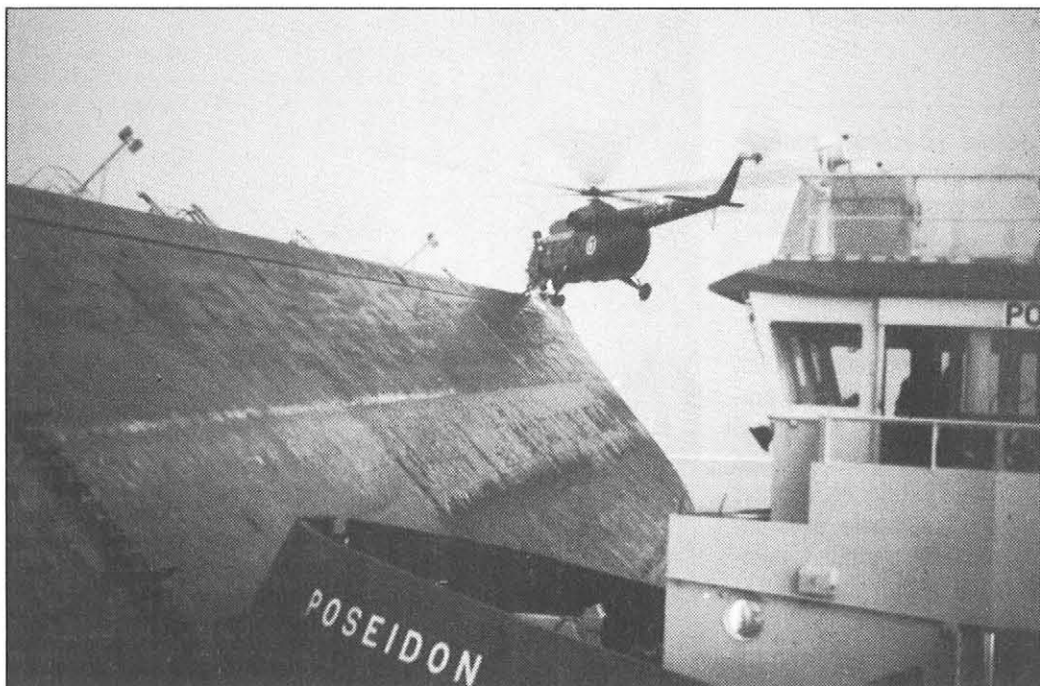
kapealta kansiosalta oikealla puolella ja sisemmälle mentäessä oli toimittava narujen varassa. Kävelemään jouduttiin lähinnä seiniä myöten ja pitäen kiinni mistä sai. Laivan asento hidasti toimintaa paljon. Jäähdytyksen edistyessä huomattiin porraskäytävät askelmiltaan puutteelliseksi, ne olivat palaneet pois.
