## TODELLISEN SUURONNETTOMUUDEN AINEKSET

### Tasoristeysonnettomuus Laukaassa

## Kaksi 50 tonnin kloorivaunua nurin

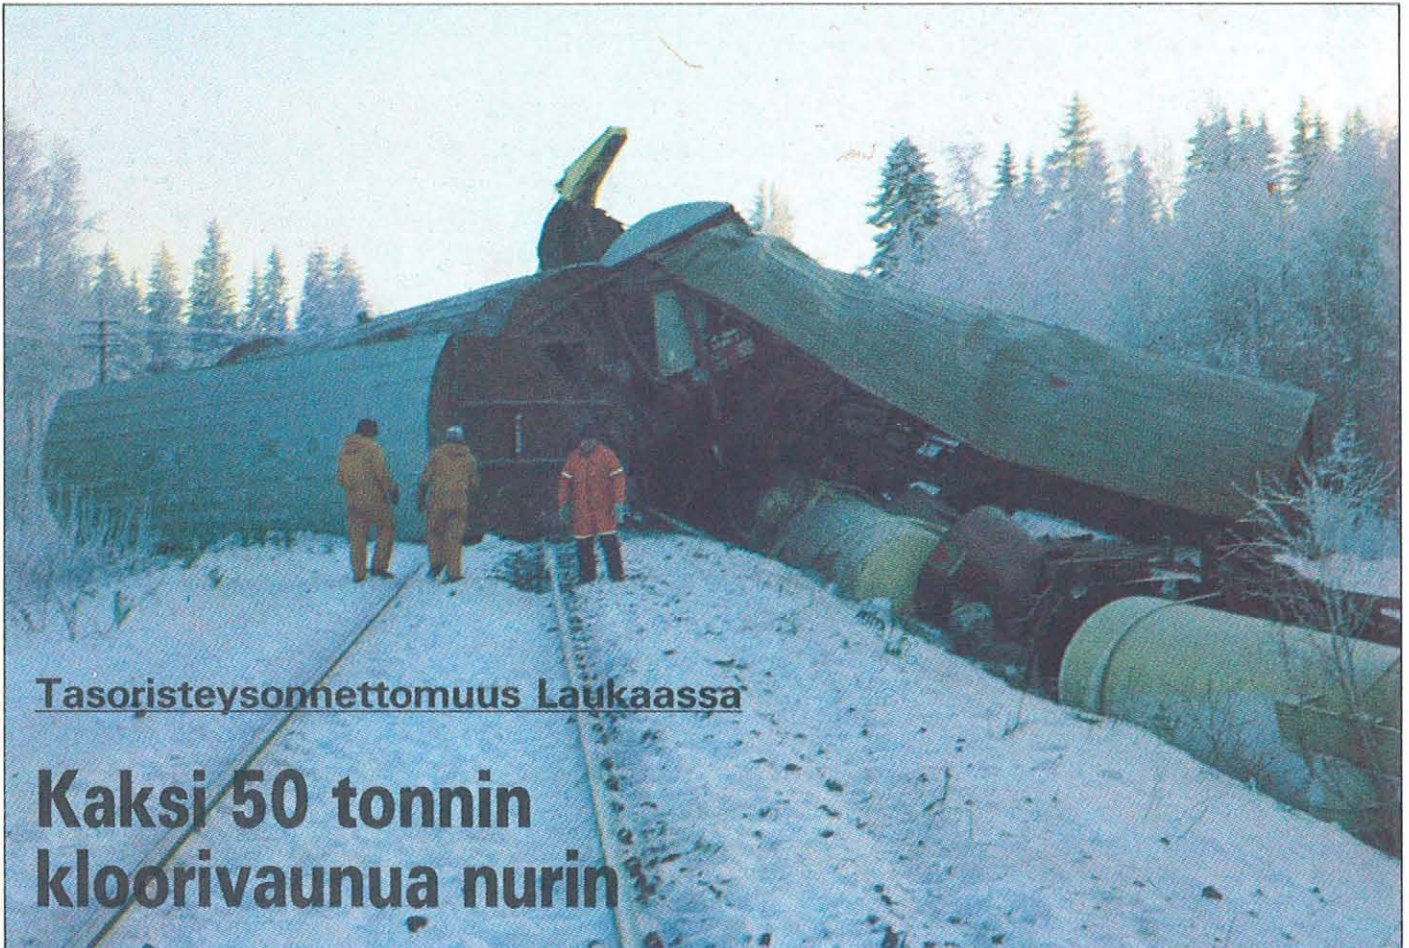
Laukaassa sattuneessa kuorma-auton ja tavarajunan törmäyksessä suistui raiteilta 16 tyhjää tavaravaunua sekä kaksi kloorivaunua, joissa oli yhteensä 100 tonnia klooria. Kuorma-auton kuljettaja loukkaantui vain lievästi. Kuten kuva kertoo, kloorivaunut olivat peräkkäin ilman välissä olevaa turvavaunua, joita nyt olisi ollut käytössä vaikka yli 20 kappaletta.

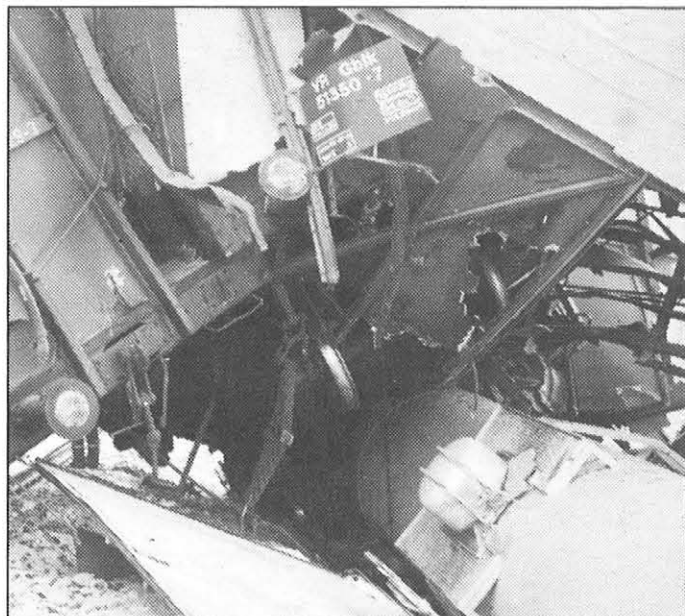
Osa tavaravaunuista suistui toisen kloorivaunun päälle, mutta venttiili säilyi onneksi ehjänä.

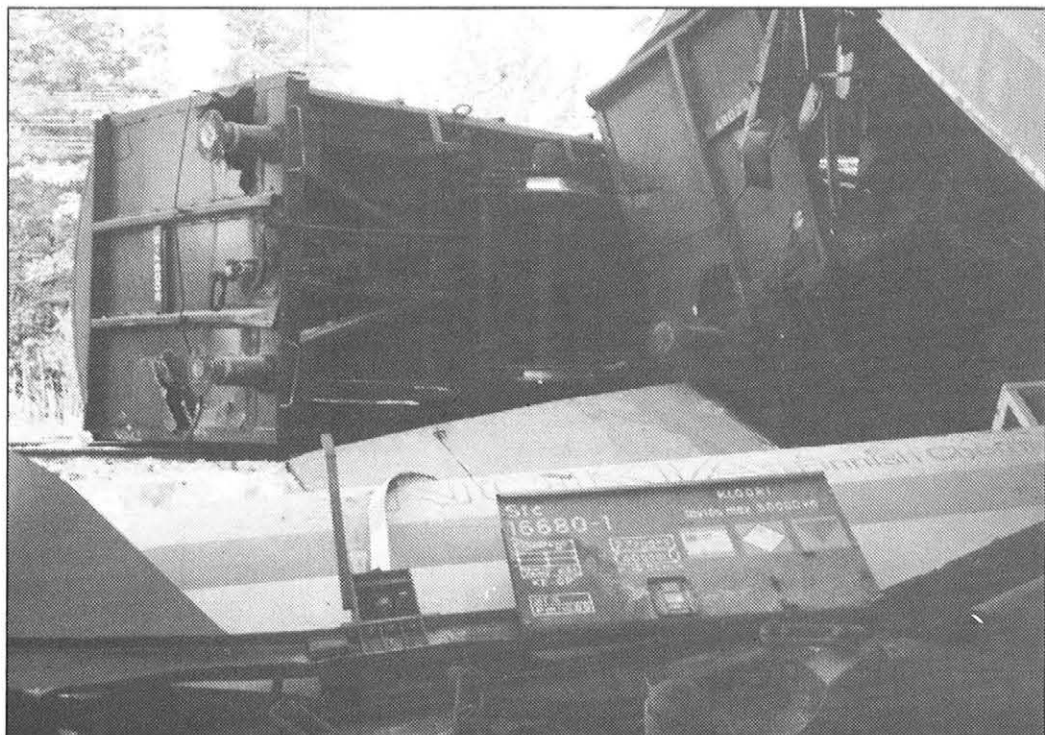
Laukaan onnettomuudessa olisi ollut aineksia todelliseen suuronnettomuuteen, jos 100 tonnia klooria olisi päässyt vuotamaan ulos.
