Kuhmoisten hotellipalo johti syytteisiin

Kuhmoisissa joulun aatonaattona 1995 tapahtunut hotellipalo on johtanut syytteisiin. Jämsän kihlakunnanviraston johtava kihlakunnansyyttäjä on haastanut käräjille hotellin omistajat ja kunnan palopäällikön.

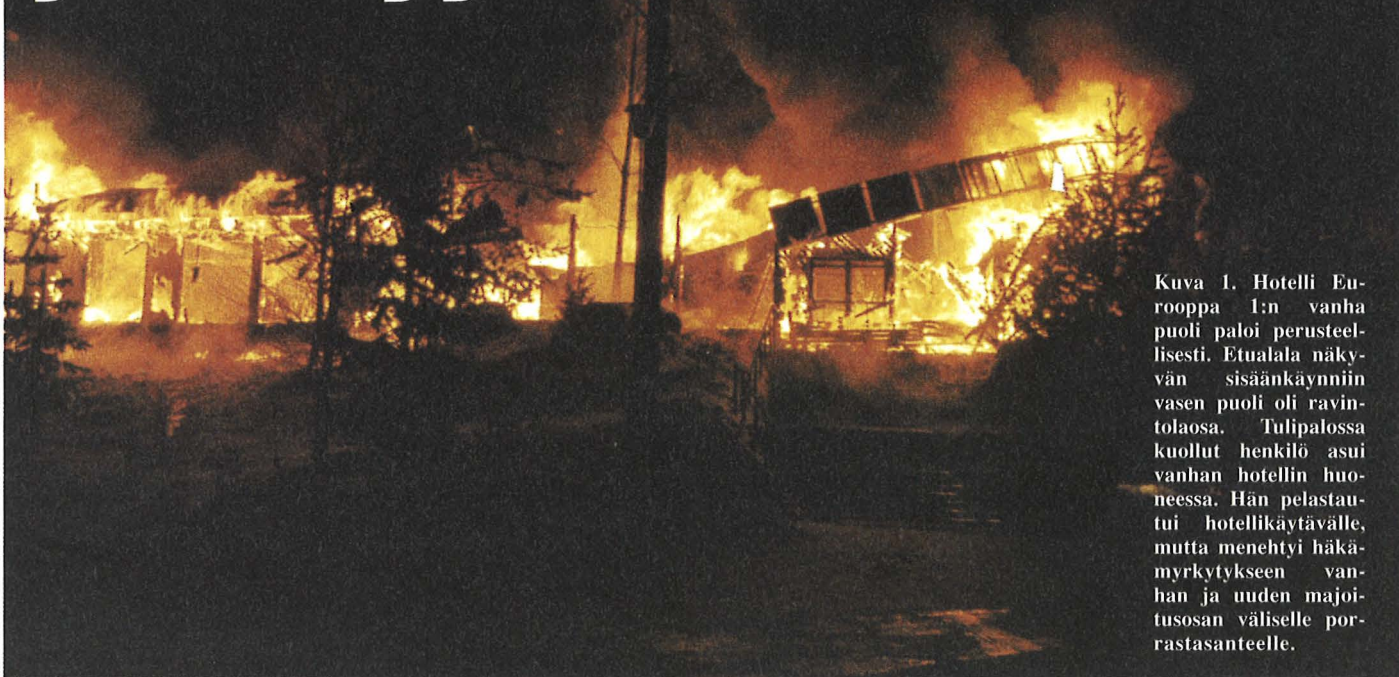
Kuva 1. Hotelli Eurooppa 1:n vanha puoli paloi perusteellisesti. Etualalla näkyvän sisäänkäynnin vasen puoli oli ravintolaosa. Tulipalossa kuollut henkilö asui vanhan hotellin huoneessa. Hän pelastautui hotellikäytävälle, mutta menehtyi häämyrkytykseen vanhan ja uuden majotusosan väliselle porstasanteelle.

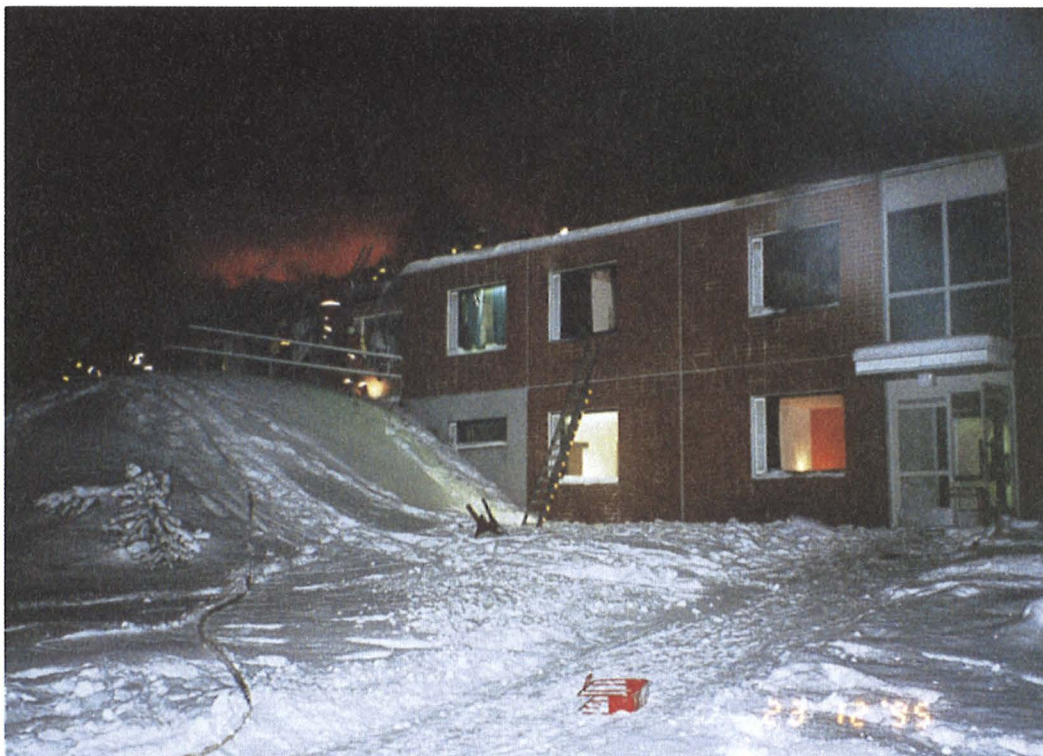
Kuva 2. Jatkettu uudisosa teki hotellista osin kaksikerroksisen. Kuva paloyöltä.

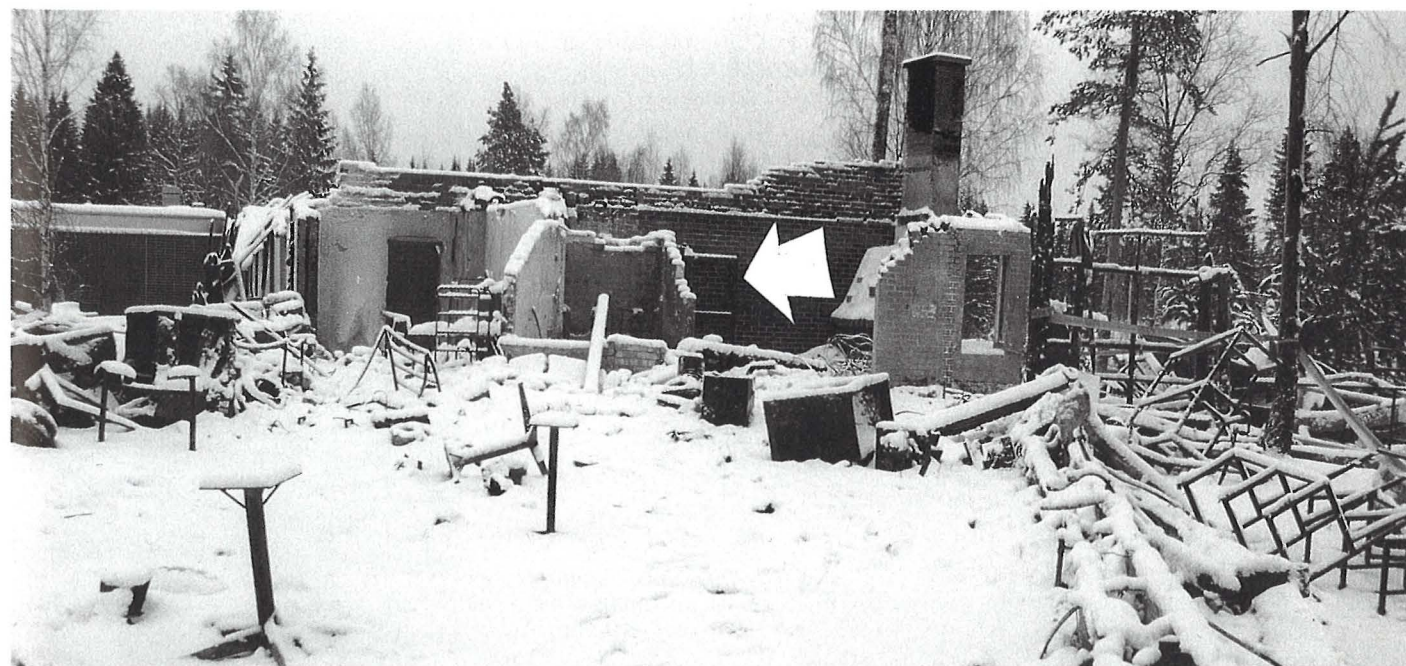
Kuva 3. Hotellin vanhan osan tyystin palanut ravintola kuvattuna viikko tulipalon jälkeen. Taustalla nuoli osoittaa ravintolan ja hotelliosan välisen palo-oven, joka paloyönä (kuten myös kuvassa) oli avoinna.

1) pitämällä jatkuvasti avoimena ravintola-osan ja vanhan majoitusosan välistä osastoivaa palo-ovea (kuva 3, toim. huom), vanhan majoitusosan ja uuden majoitusosan välistä osastoivaa palo-ovea (kuva 4, toim. huom.) sekä uuden majoitusosan 1. ja 2. kerroksen välistä 2. kerroksesta portaikkoon johtavaa osastoivaa palo-ovea. Kahta ensiksi mainittua ovea pidettiin avoimena siten, että niiden sulkipumput oli saatettu toimintakunnottomiksi. Ovia pidettiin avoimena siitakin huolimatta, että kunnan palopäällikkö oli määrännyt ne suljettavaksi 4.5.1995 suorittamassaan palotarkastuksessa,

Syyttäjä toteaa, että hotellin syytessä toistaiseksi tuntemattomasta syystä palamaan yöllä arviolta klo 3.38 sisääntulohallin kohdalla (ravintolaosan ja vanhan majoitusosan välissä), oli osaltaan edellä mainittujen laiminlyöntien (palo-ovet) johdosta seurauksena, että tulipalo levisi ravintolaosaan päin puhaltaneesta heikosta tuulesta huolimatta erittäin nopeasti myös majoitusosastoihin. Tällöin samoin

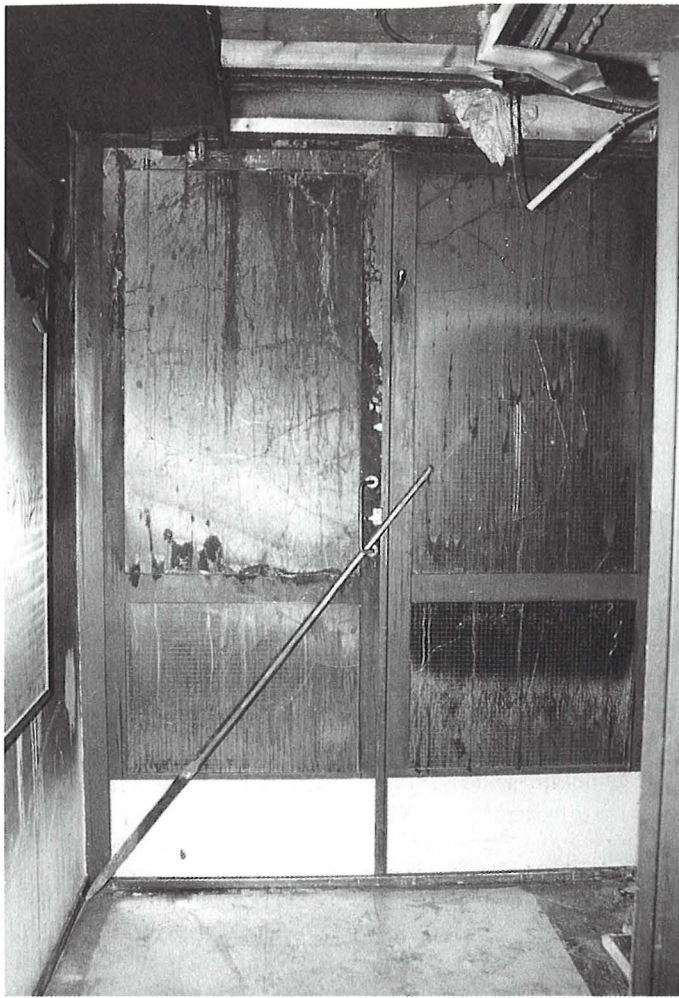
Kuva 4. Vanhan ja uuden majoi- tusosan välinen palo-ovi oli palo- yönä osittain auki. Sen vuoksi savu pääsi kaksikerroksiseen uudis- osaan (vrt kuva 2).
