# Porin kerrostalopalossa ainekset suurvahinkoon

**Raju palo kerrostalohuoneistossa ja apua tarvitseva uhri parvekkeella. Kuullostaa Lahden toistolta, mutta ei sitä kuitenkaan ole. Oppi oli mennyt perille: kukaan ei esimerkiksi pyrkinyt saavutukseen porrashuoneeseen, kirjoittaa Seppo Saarimaa, vs päivystävänä palomestarina (P3) ja sammutustyönjohtajana toiminut paloesimies.**

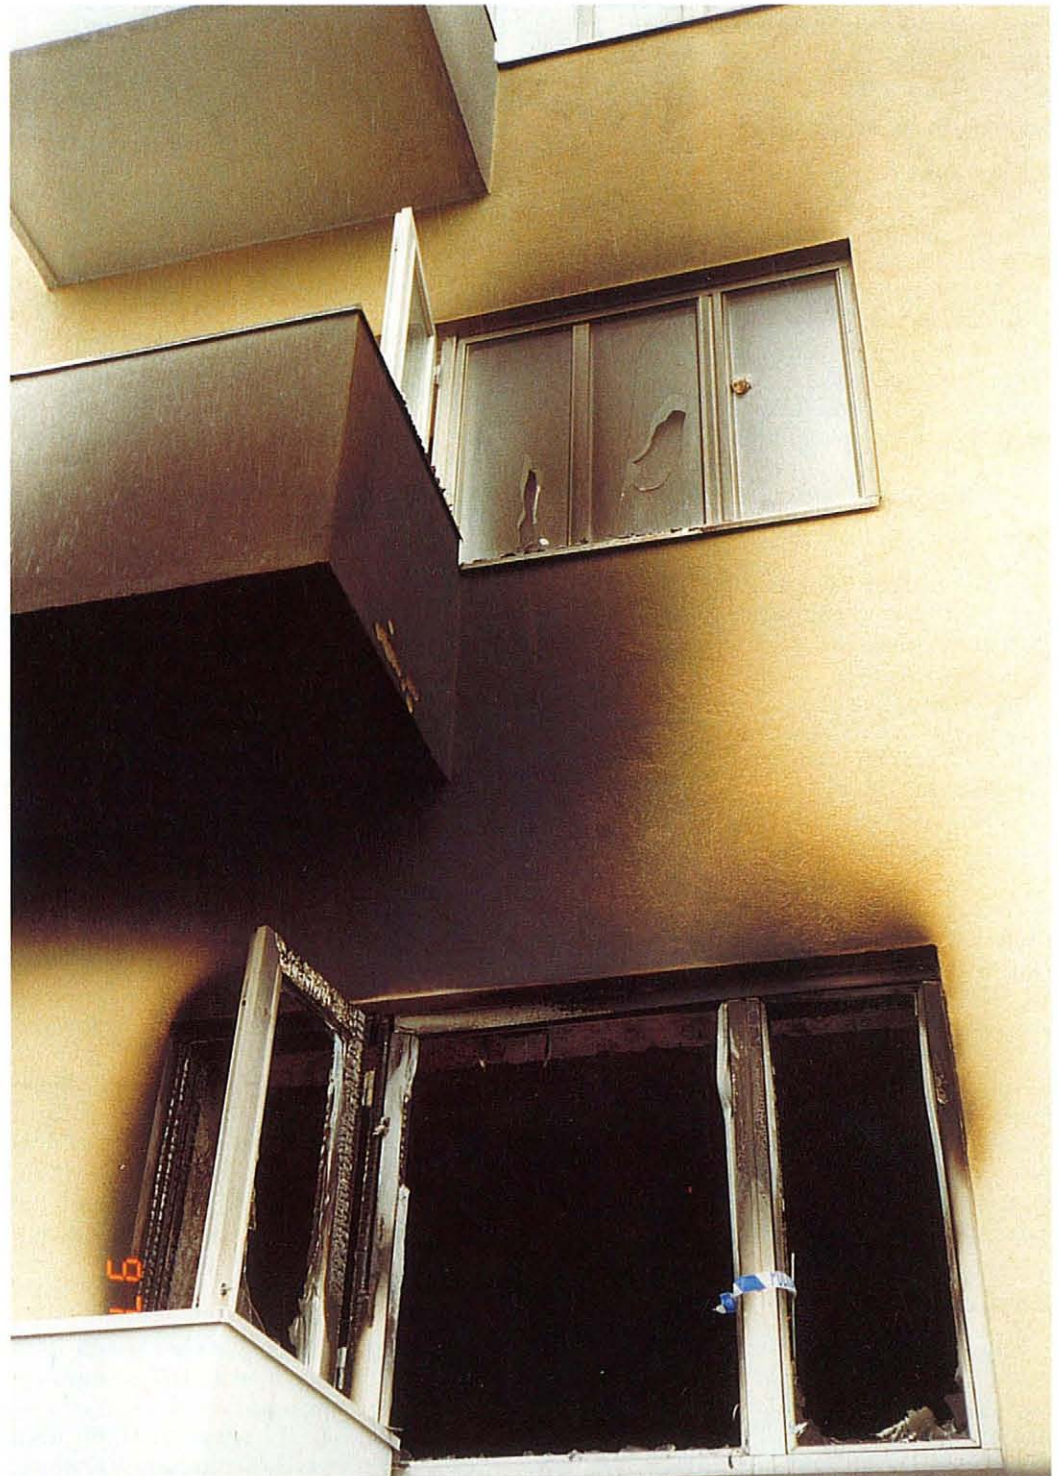
Palokunnan hyökkäystie ikkunan kautta ensimmäisen kerroksen huoneistoon. Yllä suojaa tarjonnut parveke.

hyökkäys parvekkeen ja ikkunan kautta palavaan huoneistoon tuntui nopeimmalta ja ainolta keinolta estää palon leviäminen toisen kerroksen asuinhuoneistoon ja takamaan parvekkeen lattialla makaavan asukkaan pelastamisen.

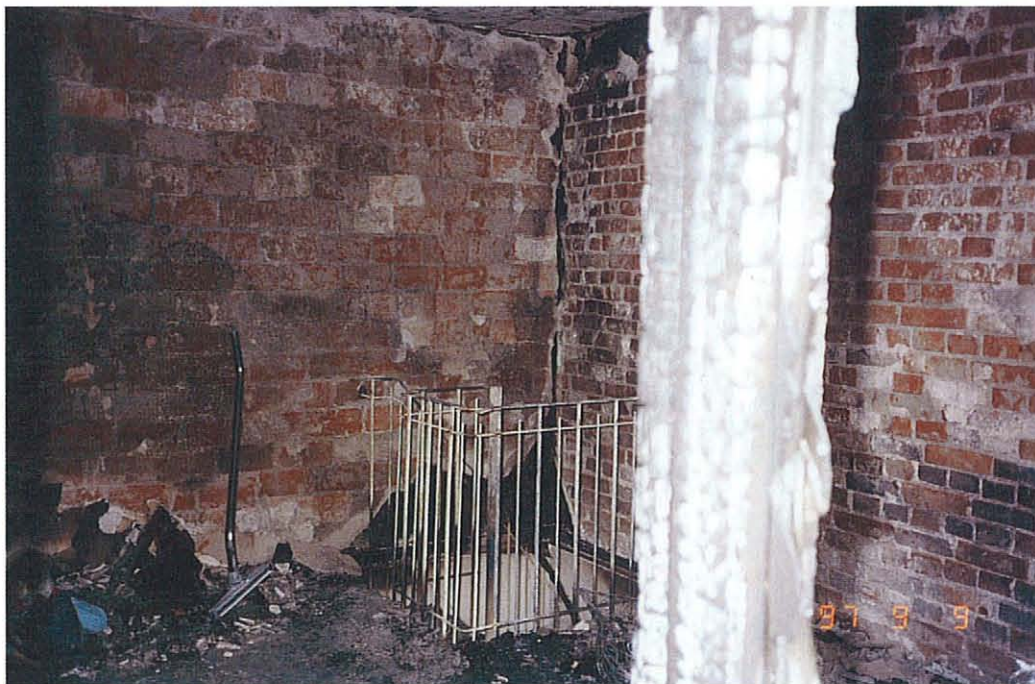
Kuva parvekkeelta asuntoon. Rappausta myöten kaikki on palanut. Nurkassa kierreporras asunnon alemmaan kerrokseen.

Ensimmäisen kerroksen asunto tuhoutui kokonaan. Rappukäytävä kärsi tuntuja savu- ja likavahinkoja. Muutamien huoneistojen kärsivät savuvahinkoja. Muita henkilövahinkoja asukaille ei tilanteen vakavuudesta huolimatta tullut kuin lieviä savuhaittoja ja suuria järkytyksiä.

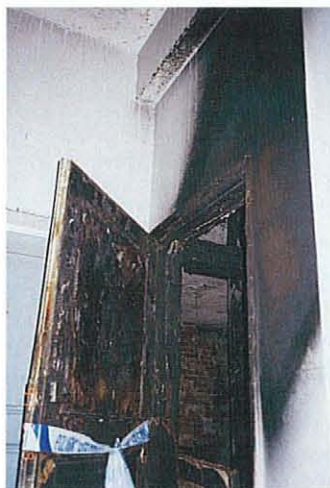
Palohuoneiston ovi rappukäytävään.
