# HOLLANTILAISBUSSIN JA REKKA-AUTON YHTEENTÖRMÄYS LAUKAAN VEHNIÄLLÄ

- Hollantilaisia turisteja kuljettanut linja-auto ja perävaunullinen kuorma-auto iskeytyivät yhteen Laukaan Vehniällä heinäkuun 5. päivänä.
- Törmäyksessä sai 12 ihmistä surmansa ja 18 loukkaantui.
- Onnettomuutta ja sen pelastustoimia on laajasti selostettu eri tiedotusvälineissä.
- Suojelujohtaja Pertti Koivunen, joka osui paikalle hieman onnettomuuden jälkeen, on kiinnittänyt huomiota siihen, että palokuntien osuus pelastustoimissa on tiedotusvälineiltä »unohtunut».

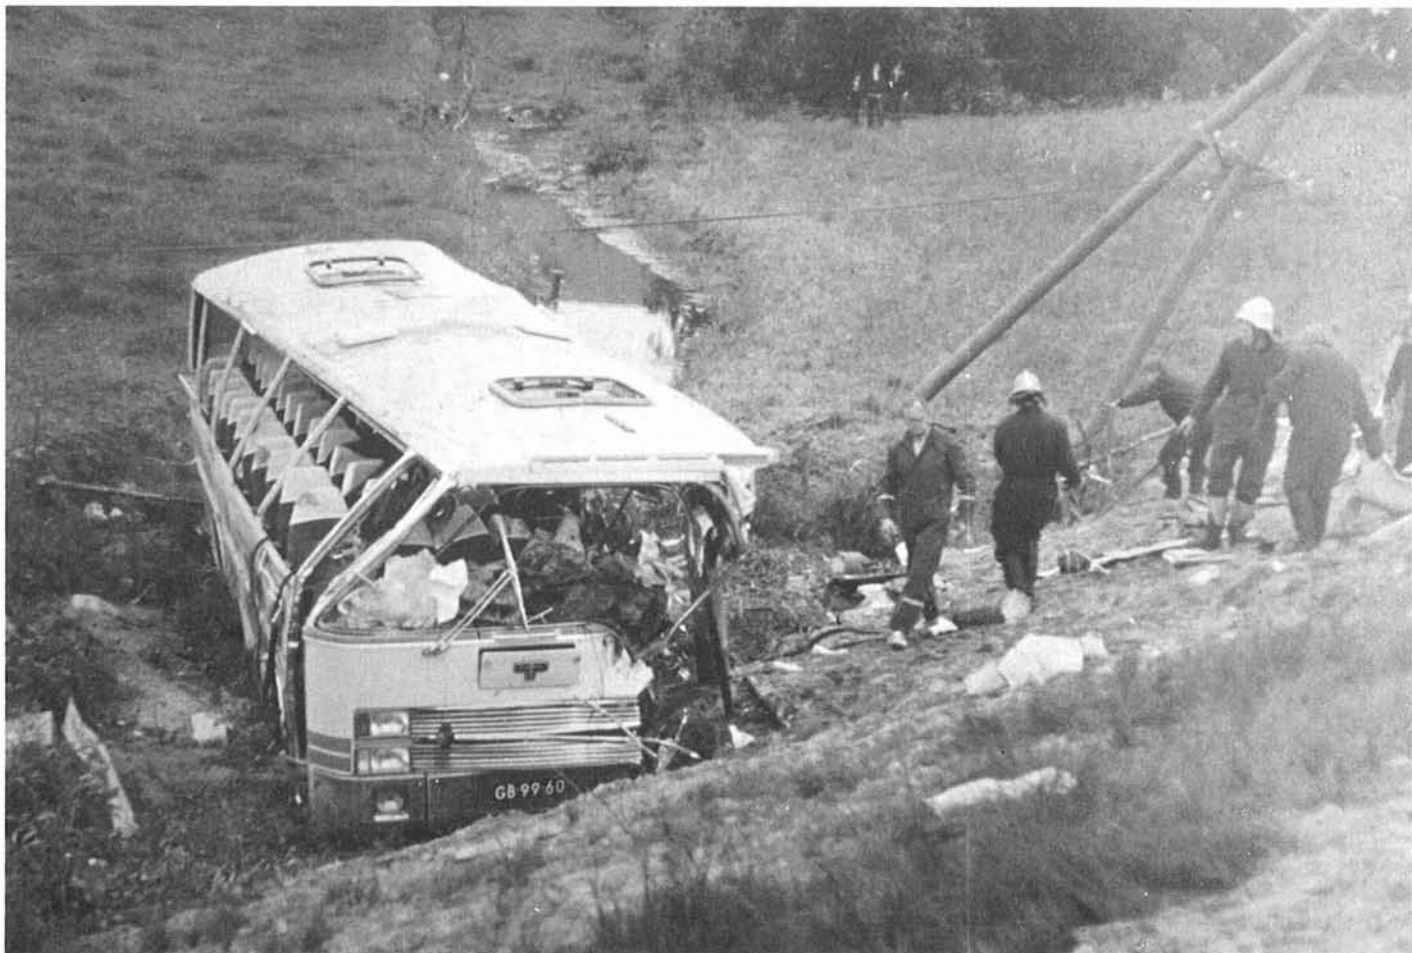
Linja-auton vasen etukulma on iskeytnyt rekka-autoon ja bussi on sinkoutunut tieltä. Sammutustoimia ei tarvittu, pelastus- ja raivaustoimia kyllä. Palomiesten ja muun pelastusmiehistön pääasiallisen työn muodosti uhrien irrottaminen, valmistaminen kuljetukseen ja kuljetus sairaalaan.

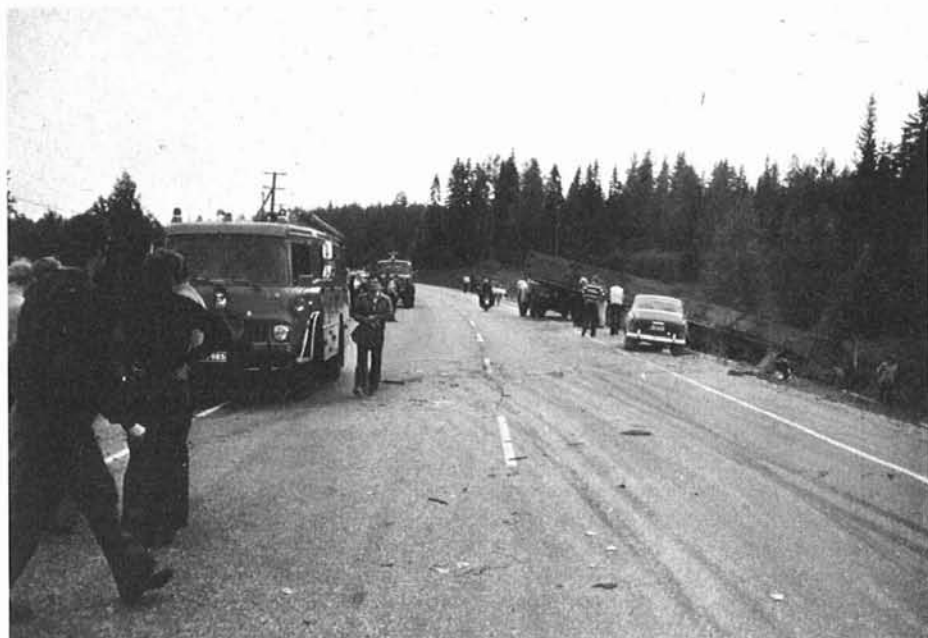
Jarrutusjäljet kertovat rajusta törmäyksestä. Rekka on suistunut toiselle puolelle tietä kuin linja-auto. Paloauto vasemmalla Tikkakosken TPK:n.

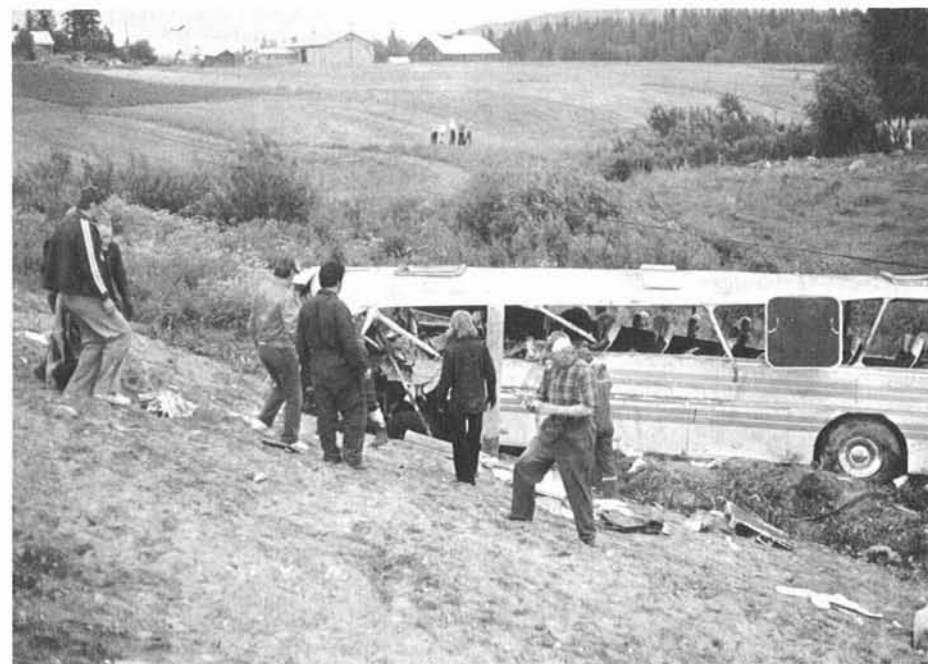
Onnettomuus sattui perjantai-iltapäivänä. Pelastustöihin osallistui kaikkiaan 73 henkilöä. Sairasautoja paikalla kävi 15.
