Keksintöjä — uutuuksia — parannuksia

FORSSAN KAUPPALA SAANUT UUDEN PALOAUTON.

ERÄS RATKAISU PUMPUN JÄÄTYMISEN ESTÄMISEKSI

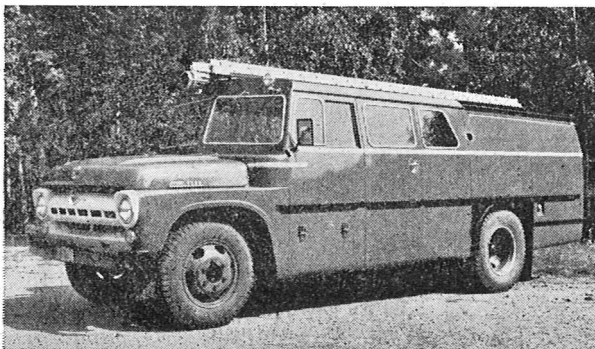
Forssan upea auto lähtöön ja iskuun valmiina.

Paloauto on rakennettu Ford F-600/178 hv alustalle, jossa akseliväli on 154". Auton pituus on 6,5 m, korkeus 2,3 m, leveys 2,3 m ja maavara 0,4 m. Paloauton ja pumpun on valmistanut Palometalli Oy, ja on se ensimmäinen laatuaan, jossa on tällainen erikoisrakenteinen korkea- ja matalapainepumppu.
